Mercedes 230.6 Motorüberholung von Januar – März 2011

Fahrzeug: Mercedes	Mercedes W114 / 230.6	Autor:	Jörg Finzel
Motortyp:	M180954		
Erstzulassung	April 1973		
Kilometerstand:	227.500km		
Ausstattung	Automatikgetriebe, Servo		
Farbe:	pastell-weiß

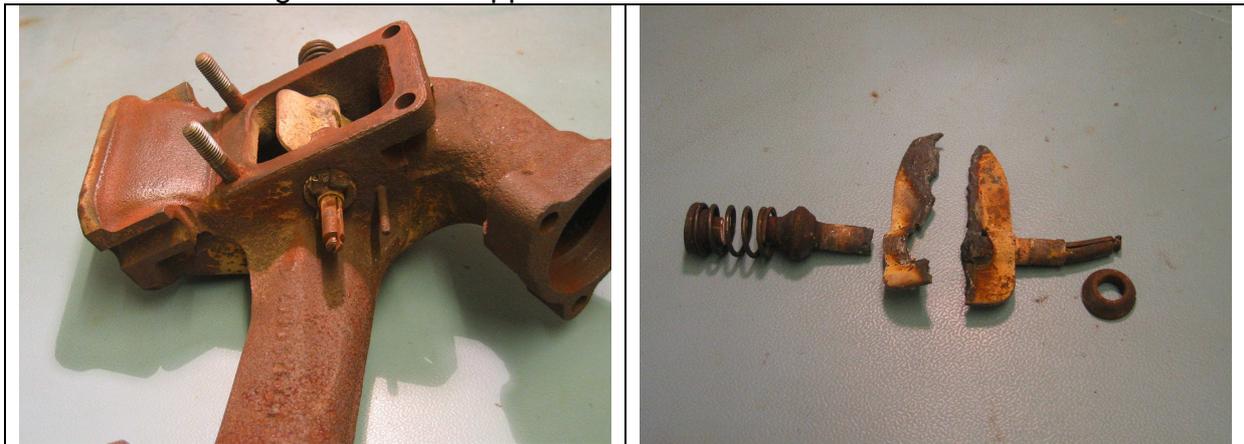
Krümmer mit fest gerostetem Klappenmechanismus:

Krümmer alt: Die Achse + die Lagerschalen bestanden aus einem Rostbrei.

Kauf eines neuwertigen Krümmers bei Distler inklusive Klappenmechanismus
 Krümmer wurden nach Entrosten mit Fertan behandelt und anschließend mit Ofenrohrlack schwarz bis 1200° gestrichen.

Einschweißen von Klappe + Achse (Rep-Satz) im hinteren Krümmer
