Mercedes 230.6 Motorüberholung von Januar – März 2011

Fahrzeug: Mercedes	Mercedes W114 / 230.6	Autor:	Jörg Finzel
Motortyp:	M180954		
Erstzulassung	April 1973		
Kilometerstand:	227.500km		
Ausstattung	Automatikgetriebe, Servo		
Farbe:	pastell-weiß

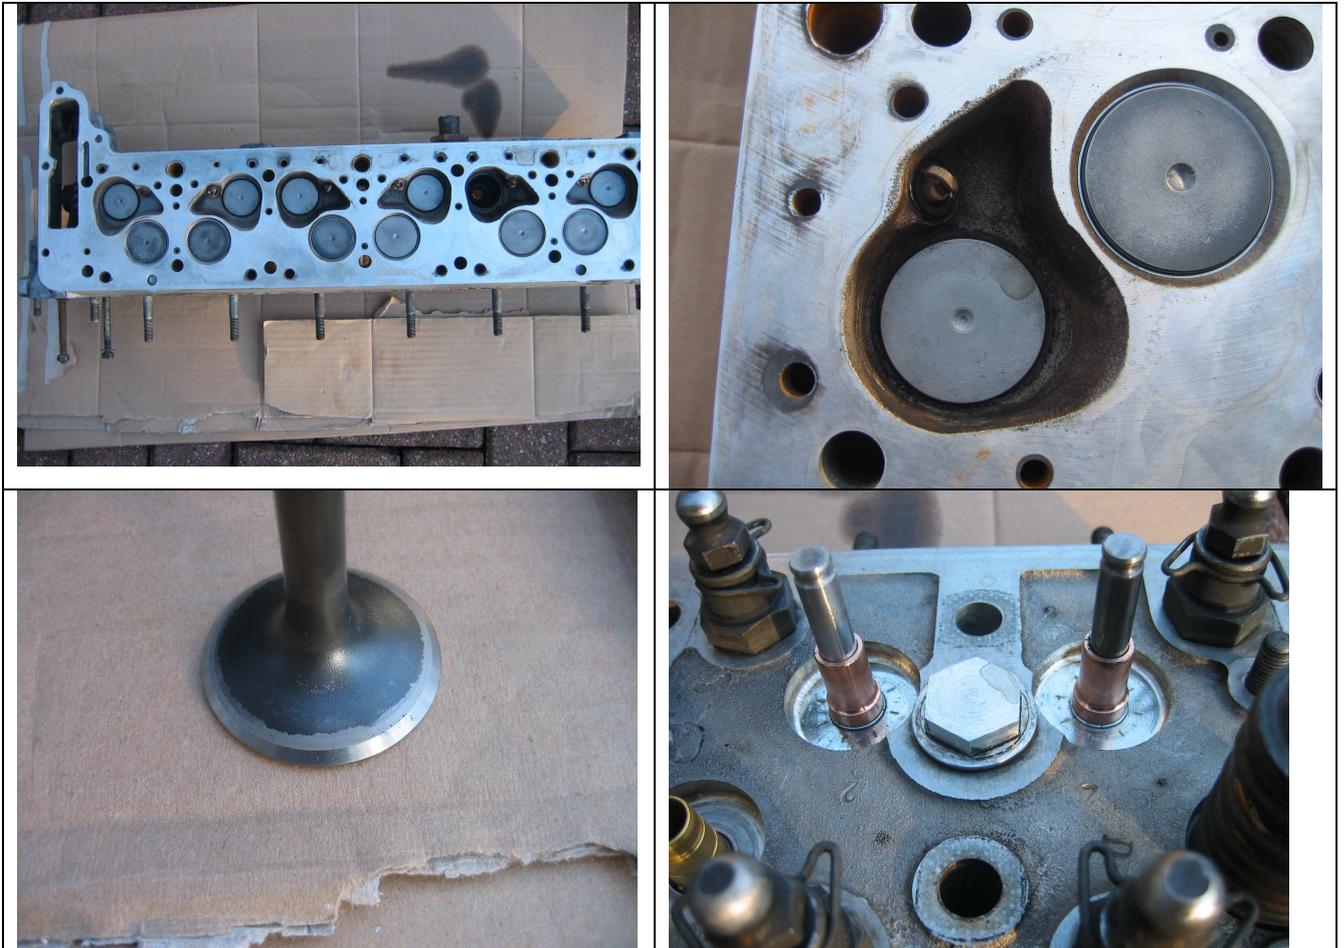
- Vermessen der Ventilschäfte der Ein- und Auslassventile
- Vermessen der Einlassführungen
- Vermessen der Auslassführungen im obersten Punkt
- Einschleifen der Auslassventile mit Ventilmachschleifpaste

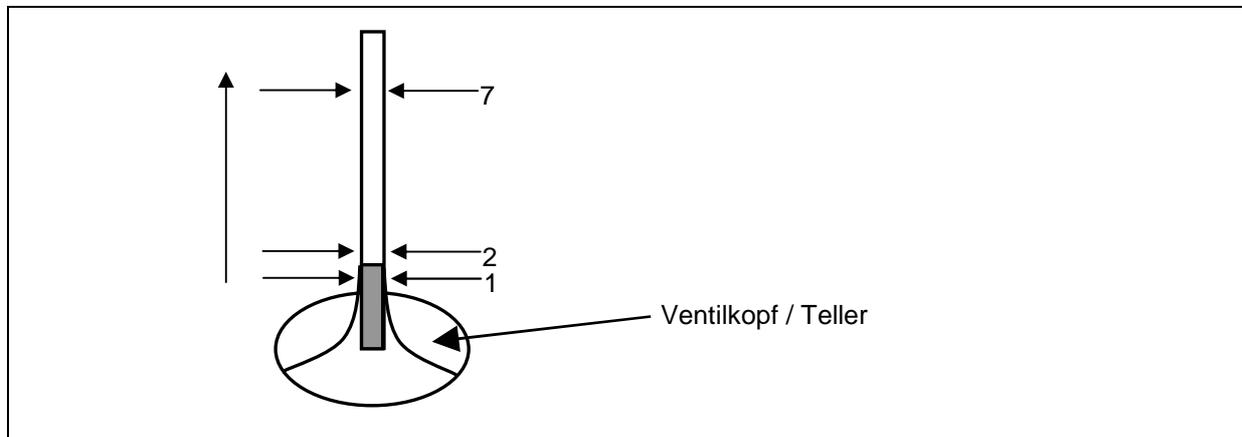
2.1 Vermessung der Auslassventile + Führungen

Vermessung Auslassventile aus alten Zylinderkopf: Sollmaß: 10,94 mm – 10,96 mm

Ventilnummer	1	2	3	4	5	6
Messstelle						
(*) → 1	,94	,955	,94	,94	,95	,945
(*) → 2	,94	,945	,94	,935	,945	,945
(*) → 3	,92	,90	,925	,92	,935	,93
(*) → 4	,93	,92	,915	,93	,93	,94
(*) → 5	,935	,935	,93	,935	,935	,94
(*) → 6	,935	,94	,935	,935	,935	,94
(*) → 7	,935	,935	,935	,935	,935	,94
(*) → 8	,935	,935	,935	,93	,935	,94
(*) → 9	,935	,945	,935	,935	,94	,945

- 1. Messstelle taucht nicht in Führung ein
- (*): Endpunkte Ventil geschlossen

Vermessung oberste Stelle der Führungen der Auslassventile (wurden 2008 vor ca. 8000 km erneuert): Sollmaß: 11,000 mm / 11,018 mm

Zylindernummer	1	2	3	4	5	6
1. Messung	11,028	11,025	11,025	11,02	11,02	11,005
2. Messung (90 °versetzt)	11,02	11,015	11,028	11,02	11,012	11,00

Tausch aller 6 Auslassventile gegen bessere aus einem "alten" Kopf (alle weisen einen größeren Schaftdurchmesser um ca. 2/100mm auf)→siehe Messtabelle
Die folgenden Arbeiten am Kopf wurden bereits in 2008 durchgeführt:

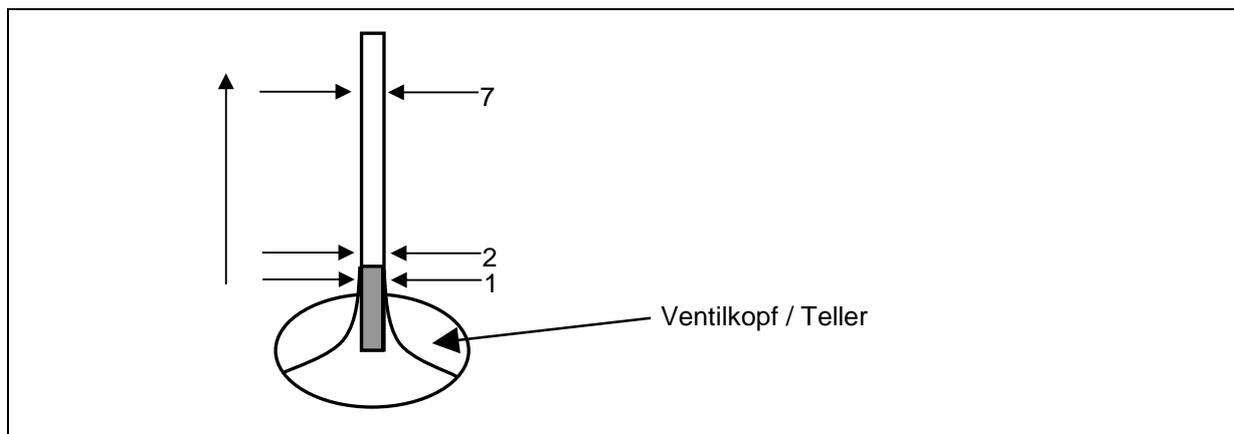
2.2 Vermessung der Einlassventile + Führungen

Vermessung Einlassventile: Sollmaß: 8,955 mm – 8,970 mm

Ventilnummer	6 (alter Kopf)	1	2	3	4	5	6
Messstelle							
(*) → 1							
(*) → 2	8,96	8,952	8,955	8,953	8,956	8,959	8,96
3							
4							
5	8,966	8,962	8,965	8,96	8,961	8,966	8,961
6							
(*) → 7	8,963	8,957	8,96	8,958	8,959	8,964	8,961
8							
9

- 1. Messstelle taucht nicht in Führung ein
- (*): Endpunkte Ventil geschlossen
- Ventile 1+3 aussortiert + gegen folgende getauscht

Obwohl die Führungen neu sind, zeigen die 3. Messungen, dass alle Maße um ca. 2/100 oberhalb von 9,000mm liegen.

Ursache ist, dass dieser Teil der Führung nicht innerhalb des Kopfes liegt, sondern außerhalb. Ein Aufhohnen über konstanten Durchmesser von 9,000mm ist aus diesem Grund wahrscheinlich nicht möglich.

Die 3. Messung geht ca. 23mm in Führung rein – dort befindet sich die Führung außerhalb des Kopfes.

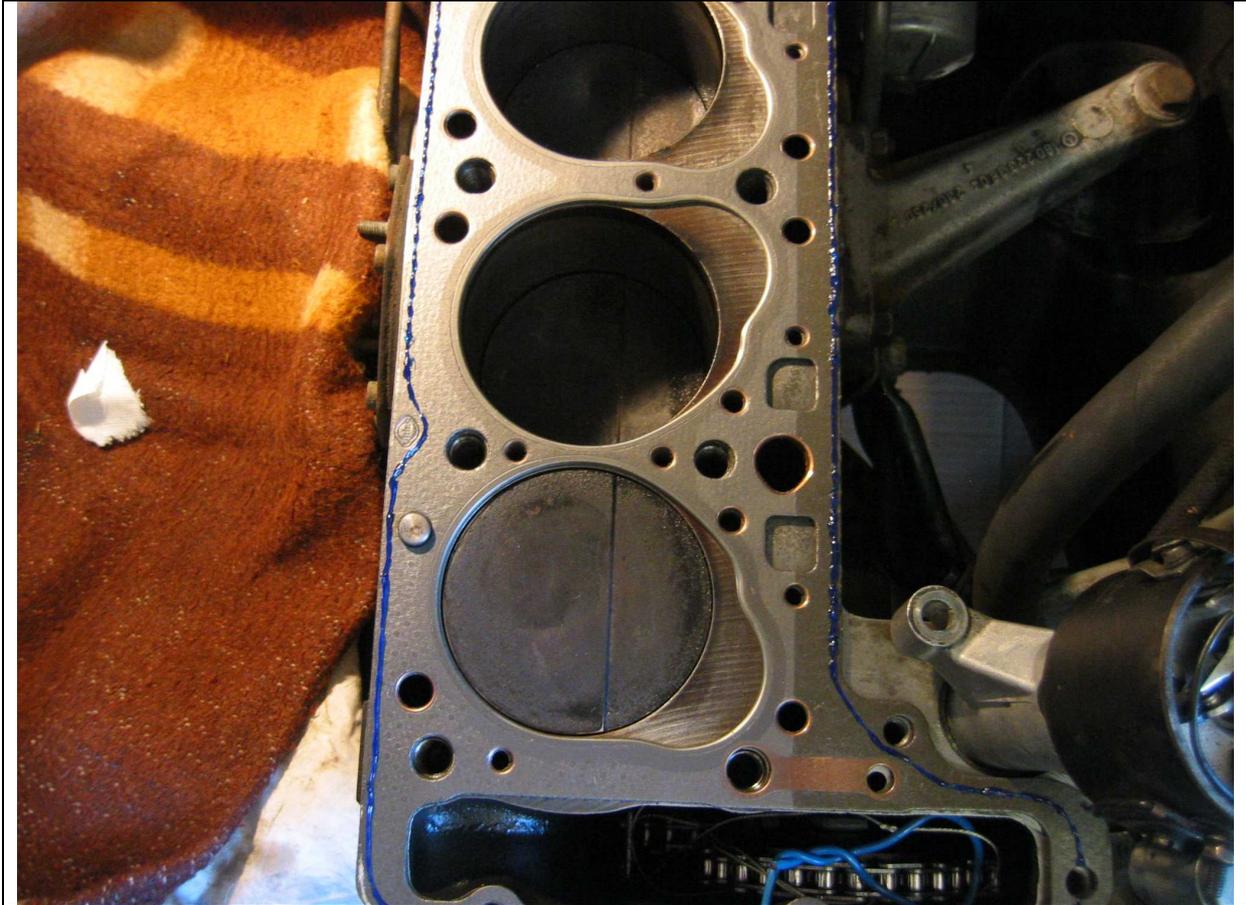
Auftragen mit Weicon Dichtmasse auf der Oberseite

- Das erste Nachziehen erfolgte nach unmittelbaren Warmfahren bei 80°C – 90°C Kopf­temperatur mit 9kpm.
- Das 2. Nachziehen erfolgte nach ca. 500km mit ca. 9,2kpm (auch warmer Motor)
- Das 3. Nachziehen erfolgte nach ca. 1000km mit 9,4kpm (April 2012).
